Asbest erkennen – richtig handeln

suvapro

Sicher arbeiten

Typische Asbestanwendungen

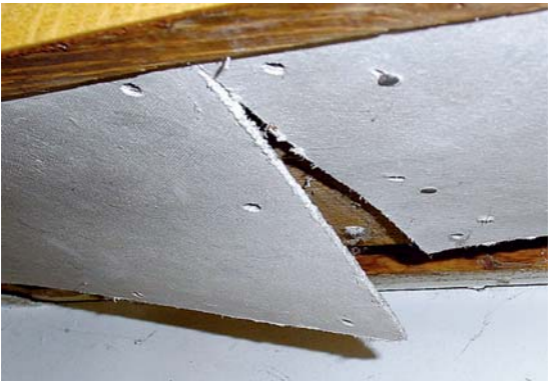
Asbesthaltige Leichtbauplatten

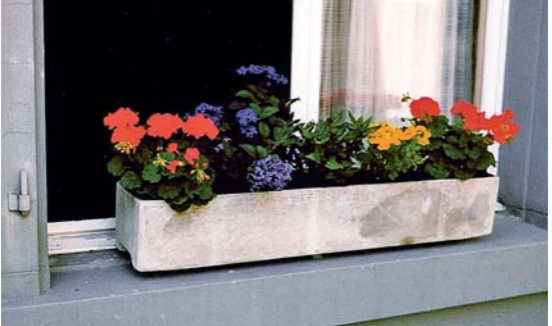
Blumenkisten aus Asbestzement

→ Ohne Beschädigung
keine unmittelbare Gefährdung.

→ Beim Beschädigen oder Reinigen
werden gesundheitsgefährdende
Asbestfasern freigesetzt.

Beschädigungen durch Bruch oder
durch mechanisches Bearbeiten ver-
meiden.

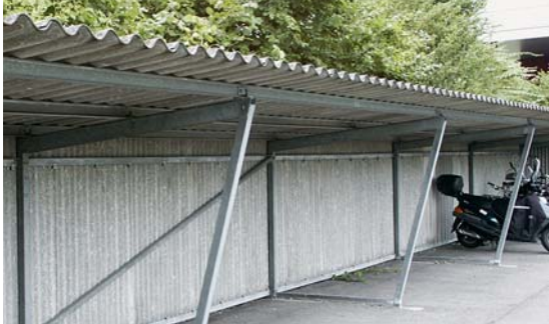
Fassaden/Dächer aus Asbestzement

Velounterstände, Gebäudefassaden usw.

→ Ohne Beschädigung
keine unmittelbare Gefährdung.

→ Beim mechanischen Bearbeiten
(Bohren, Schleifen usw.), beim Einsatz
von Hochdruckreinigern oder beim
Beschädigen werden gesundheits-
gefährdende Asbestfasern freigesetzt.

Beschädigungen durch Bruch vermeiden.
Erforderliche Schutzmassnahmen gemäss
Suva-Factsheet 33031 und 33047.

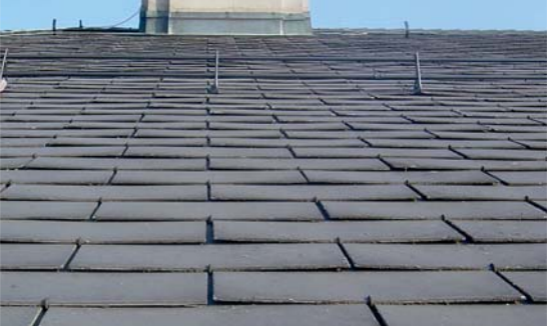
Dachplatten aus Asbestzement

Dachplatten, Fassadenplatten usw.

→ Ohne Beschädigung
keine unmittelbare Gefährdung.

→ Beim mechanischen Bearbeiten
(Bohren, Fräsen usw.), beim Einsatz
von Hochdruckreinigern oder beim
Beschädigen werden gesundheits-
gefährdende Asbestfasern freigesetzt.

Beschädigungen durch Bruch vermeiden.
Erforderliche Schutzmassnahmen gemäss
Suva-Factsheet 33031 und 33047.

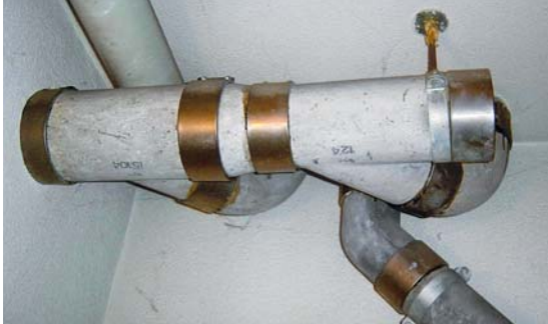
Rohrleitungen aus Asbestzement

Rohrleitungen sind häufig mit Farbe oder Bitumen überstrichen

→ Ohne Beschädigung
keine unmittelbare Gefährdung.

→ Beim Beschädigen oder mechanischen Bearbeiten, (z. B. Trennen mit Schleifmaschine) werden gesundheitsgefährdende Asbestfasern freigesetzt.

Arbeiten gemäss Suva-Merkblatt 84053 für Gebäudetechnik ausführen.

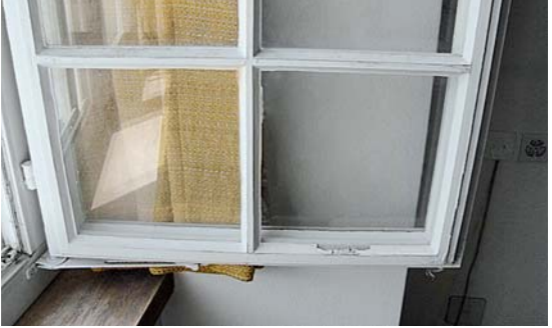
Asbesthaltiger Fensterkitt

Fenster- und Anschlagkitt (Leinölkitt)

→ Ohne Beschädigung
keine unmittelbare Gefährdung.

→ Bei mechanischer Bearbeitung können
grössere Mengen Asbestfasern freige-
setzt werden.

Arbeiten gemäss Suva-Merkblatt 84043
für Schreinerarbeiten ausführen.

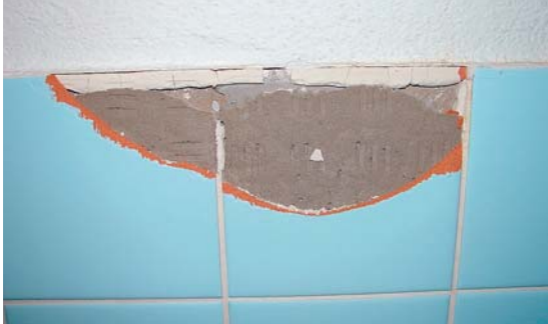
Asbesthaltiger Plattenkleber

Insbesondere an der Wand wurde asbesthaltiger Plattenkleber verwendet.

→ Ohne Beschädigung keine unmittelbare Gefährdung.

→ Beim Entfernen von Platten und insbesondere beim Schleifen von asbesthaltigem Plattenkleber können grosse Mengen Asbestfasern freigesetzt werden.

Arbeiten gemäss Suva-Merkblatt 84063 für Plattenleger/Ofenbauer ausführen.

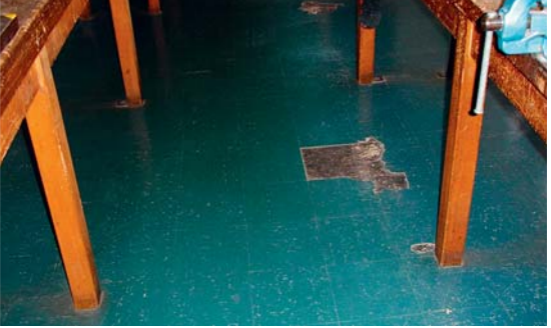
Asbesthaltige Bodenbeläge, festgebunden

Ein- oder zweischichtige Floor-Flex-Beläge.
Asbest im Kunststoff festgebunden. Belag
wurde als Platten oder in Bahnen verlegt.

→ Ohne Beschädigung
keine unmittelbare Gefährdung.

→ Beim Entfernen oder Beschädigen
können gesundheitsgefährdende
Asbestfasern freigesetzt werden.

Bodenbelag entfernen gemäss
Suva-Factsheet 33049.

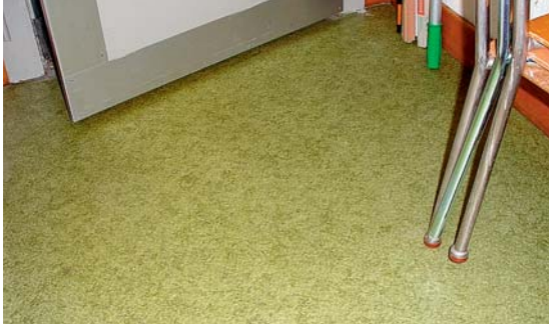
Asbesthaltige Bodenbeläge, schwachgebunden

Mehrschichtige Beläge (Cushion-Vinyl). Asbest schwachgebunden in der kartonartigen Schicht. Belag wurde vorwiegend in Bahnen verlegt.

→ Ohne Beschädigung
keine unmittelbare Gefährdung.

→ Beim Entfernen oder Beschädigen
können grössere Mengen gesundheits-
gefährdender Asbestfasern freigesetzt
werden.

Entfernung nur durch Suva-anerkannte
Spezialfirmen für Asbestsanierungen
(Suva-Factsheet 33050).

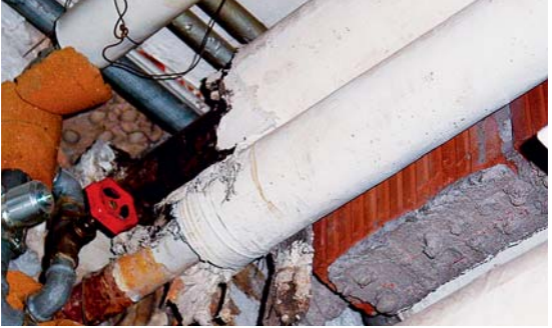
Asbesthaltiger Mörtel zur Rohrisolation

Mörtel ist häufig mit Jutegewebe umwickelt (in der Regel mit einem geringen Asbestgehalt)

→ Aus beschädigtem Material (z. B. durch Alterung) können lokal Fasern freigesetzt werden.

→ Beim Bearbeiten oder Beschädigen können grössere Mengen gesundheitsgefährdender Asbestfasern freigesetzt werden.

Arbeiten gemäss Suva-Merkblatt 84053 für Gebäudetechnik ausführen.

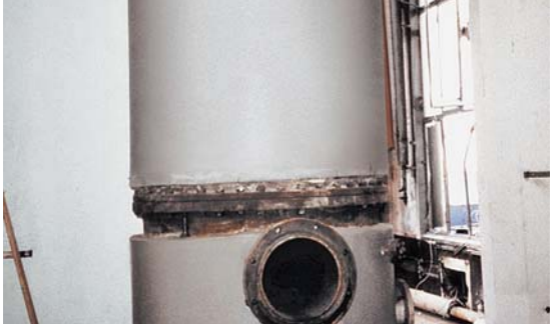
Asbesthaltige Kesselisolationen

Asbesthaltiges Isolationsmaterial ist häufig abgedeckt, z. B. mit Metallblech

→ Ohne Beschädigung besteht eine geringe Gefährdung durch Freisetzung von Asbestfasern.

→ Auch bei kleinen und kurzfristigen Arbeiten können grössere Mengen gesundheitsgefährdender Asbestfasern freigesetzt werden.

Arbeiten gemäss Suva-Merkblatt 84053 für Gebäudetechnik ausführen.

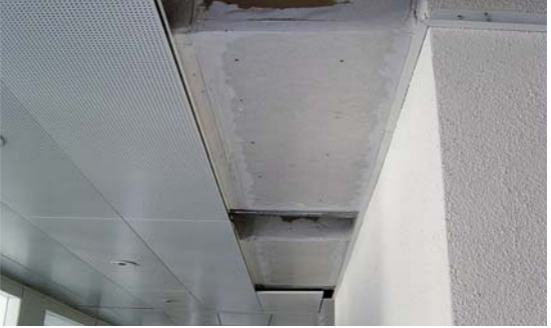
Asbesthaltige Pressplatten

Verwendung vielfach als Deckenplatten bei abgehängten Decken (in der Regel mit einem geringen Asbestgehalt)

→ Ohne Beschädigung keine unmittelbare Gefährdung.

→ Beim Bearbeiten oder Beschädigen können grössere Mengen gesundheitsgefährdender Asbestfasern freigesetzt werden.

Arbeiten gemäss Suva-Merkblatt 84052 für Maler- und Gipserberuf ausführen.

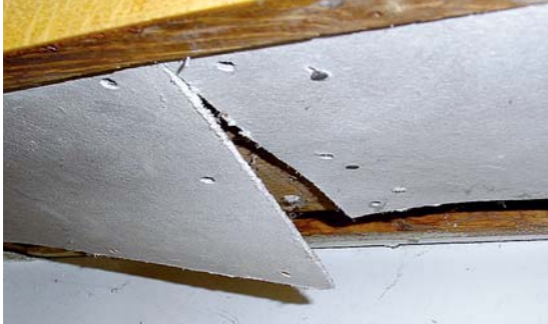
Asbesthaltige Leichtbauplatten

Brandschutzverkleidungen z. B. bei Radiatoren

→ Aus asbesthaltigen Leichtbauplatten können auch ohne mechanische Einwirkungen gesundheitsgefährdende Asbestfasern freigesetzt werden.

→ Auch bei kleinen und kurzfristigen Arbeiten können grössere Mengen gesundheitsgefährdender Asbestfasern freigesetzt werden.

Arbeiten gemäss Suva-Merkblatt 84053 für Gebäudetechnik ausführen.

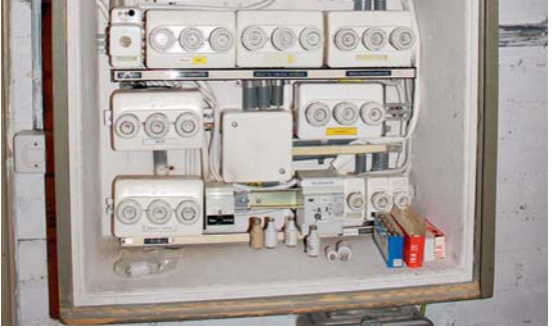
Elektrotableau

Im Innern mit schwachgebundenen Platten isoliert

→ Ohne Beschädigung keine unmittelbare Gefährdung.

→ Bei mechanischer Bearbeitung oder bei der Demontage können grössere Mengen Asbestfasern freigesetzt werden.

Elektriker-Arbeiten gemäss VSEI-Merkblatt «Asbest erkennen, beurteilen und richtig handeln» ausführen (www.vsei.ch).

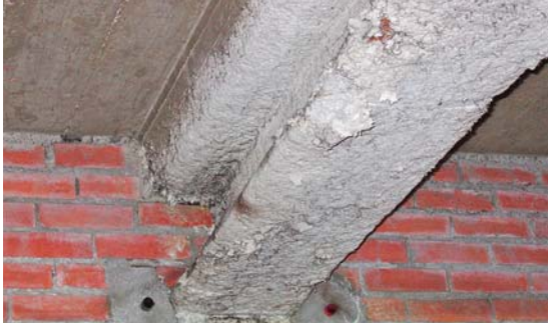
Beschichtungen aus Spritzasbest

Brandschutzverkleidungen von Stahlträgern, Deckenisolationen usw.

→ Auch ohne Beschädigung besteht eine geringe Gefährdung durch Freisetzung von Asbestfasern.

→ Auch bei kleinen und kurzfristigen Arbeiten können grössere Mengen gesundheitsgefährdender Asbestfasern freigesetzt werden.

Vorgesetzte benachrichtigen. Das weitere Vorgehen abklären. Entfernung nur durch Spezialfirmen für Asbestsanierungen. Weitere Angaben ab Seite 27.

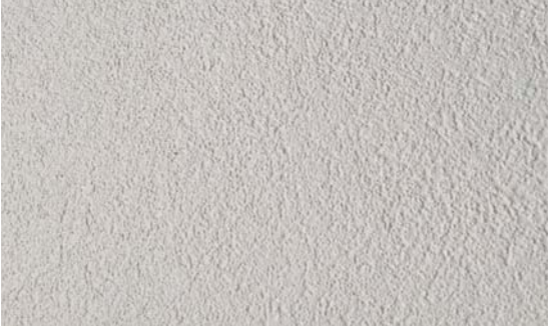
Asbesthaltiger Putz

Fest- oder schwachgebundener Asbest

→ Ohne Beschädigung keine unmittelbare Gefährdung.

→ Beim Entfernen und insbesondere beim Schleifen von asbesthaltigem Putz können grosse Mengen Asbestfasern freigesetzt werden.

Arbeiten ausführen gemäss Suva-Merkblatt 84052 für Maler & Gipser.

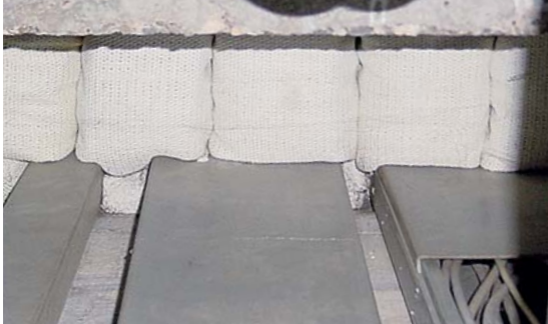
Asbestkissen zur Brandabschottung

Asbestkissen z. B. in Wanddurchführungen von Kabelkanälen (Stoffgewebe und Füllung meist aus reinem Asbest)

→ Durch Luftzirkulation in der Umgebung der Abschottung können bereits ohne Fremdeinwirkung gesundheitsgefährdende Asbestfasern freigesetzt werden.

→ Auch bei kleinen und kurzfristigen Arbeiten können grössere Mengen gesundheitsgefährdender Asbestfasern freigesetzt werden.

Arbeiten gemäss Suva-Merkblatt 84053 für Gebäudetechnik ausführen.

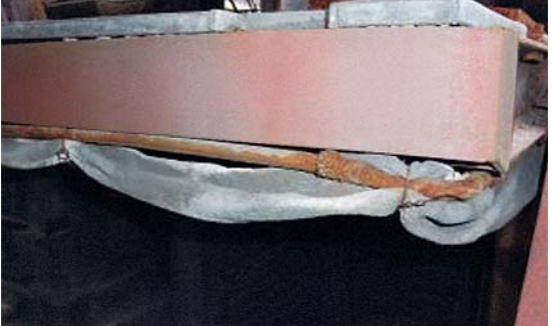
Asbesttücher als Brand- oder Feuerschutz

Sie bestehen aus fast reinem Asbest

→ Aus beschädigten Asbesttüchern können gesundheitsgefährdende Asbestfasern freigesetzt werden.

→ Beim Entfernen oder Beschädigen können grössere Mengen gesundheitsgefährdender Asbestfasern freigesetzt werden.

Vorgesetzte benachrichtigen. Das weitere Vorgehen abklären. Entfernung nur durch Spezialfirmen für Asbestsanierungen. Weitere Angaben ab Seite 27.

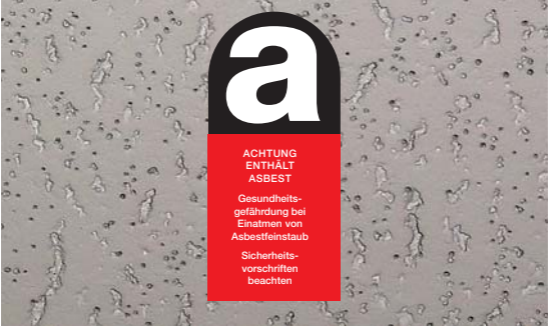
Mit Warnzeichen «Asbest» gekennzeichnetes Material

→ Ohne Beschädigungen stellen diese Materialien in der Regel keine unmittelbare Gefährdung dar.

→ Beim Bearbeiten oder Beschädigen können je nach Art des Materials mehr oder weniger gesundheitsgefährdende Asbestfasern freigesetzt werden. Siehe vorangegangene Beispiele.

Je nach Art des Materials anhand der vorangegangenen Beispiele entsprechende Schutzmassnahmen treffen oder entsprechende Spezialfirmen beiziehen.
